### **Analisi numerico-sperimentale di una ciminiera in muratura**

# ANALISI NUMERICO-SPERIMENTALE DI UNA CIMINIERA IN MURATURA

Francesco NICCHI, Emanuele DEL MONTE, Andrea BORGHINI, Sonia BOSCHI, Alessandro BRUNETTI, Paolo MAZZANTI

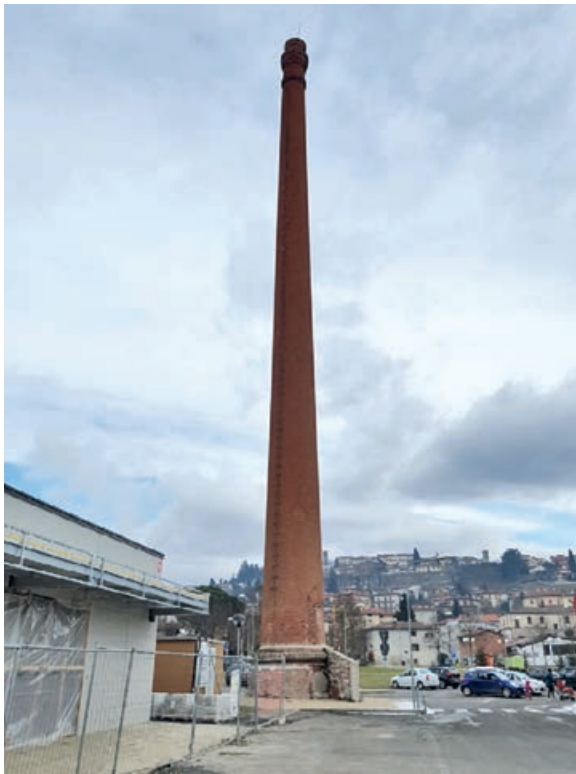
Figura 1. Struttura oggetto di studio (vista S-W).

La struttura ha altezza complessiva pari a 47.36 metri (compreso il basamento circolare di altezza pari a 2.25 metri); il diametro alla base della ciminiera è pari a 3.54 metri mentre in sommità è difficilmente individuabile in modo univoco a causa della sfasature a sbalzo del coronamento. Nelle analisi condotte è stata considerata una se-

zione che rastrema linearmente dalla base (diametro pari a 3.54 metri alla quota di 2.25 metri) alla sommità (diametro di 1.53 metri alla quota di 47.36 metri) (Figura 1).

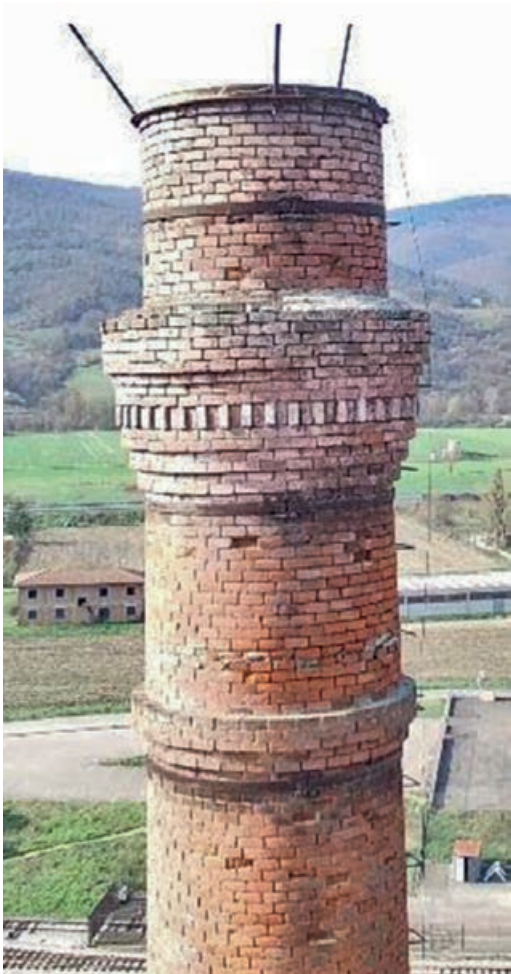
Figura 2. Diffuso stato di degrado della struttura particolarmente evidente nella parte superiore della ciminiera.

Il diffuso stato di degrado cui è soggetta la struttura, ascrivibile alle intemperie ed ai cicli di gelo e disgelo, è stato rilevato mediante ispezione visiva e avallato da riprese di dettaglio effettuate mediante volo con drone (Figura 2); consiste in:

- dilavaggio diffuso della malta di allettamento delle fasce esposte ad est e a nord.
- esfoliazione diffusa dei mattoni particolarmente evidente nelle fasce esposte ad est e a nord.
- quasi totale assenza della malta di allettamento degli elementi che costituiscono la parte superiore del coronamento.
- fuori piombo del coronamento sommitale.
